八 所 宮

福岡県宗像市吉留所在遺跡の発掘調査報告

宗像市文化財調査報告書

第31集

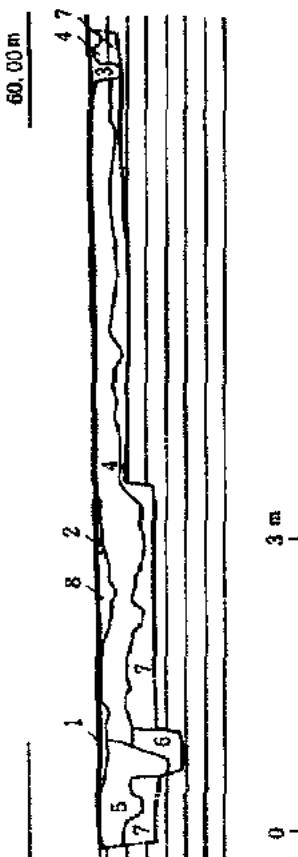
第2図 1トレンチ土層図 (1/100)

拝殿の南側に南北に長く8.5mのトレンチを設定した。境内を覆っている細かい砂利を除くと、細片の土器を含む包含層が出てきた。この包含層は厚さ20~40cmほどあり、包含層下は粘質の凹凸のある地山となる。図では第4層が土器包含層である。トレンチ西壁の土崩壁に柱穴状の落込みが1カ所見られ、隣接して第2トレンチを設定する契機となった。

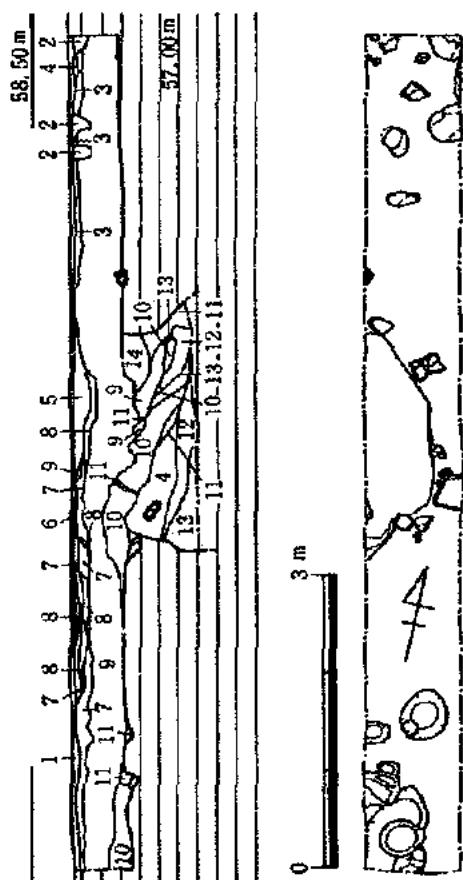
第6図 4トレンチ実測図 (1/80)

参道の南側で、南北約8.5mの長さにトレンチを設定した。表土下20cmほどは砂利を含む層であり、その下層に厚さ40cmほどの塊石を含む堆積がある。表土下50~60cmで地山に到達するが、この地山面は平坦であり、直上に多数の塊石を認めることから、このトレンチは整地による堆積層を示すものと考えうる。トレンチの中央部で円形の豊穴が検出された、一見、弥生時代の袋状豊穴を思わせるが、かなりの深さとなるた

め、中途で発掘を断念した。この豊穴の性格は不明である。

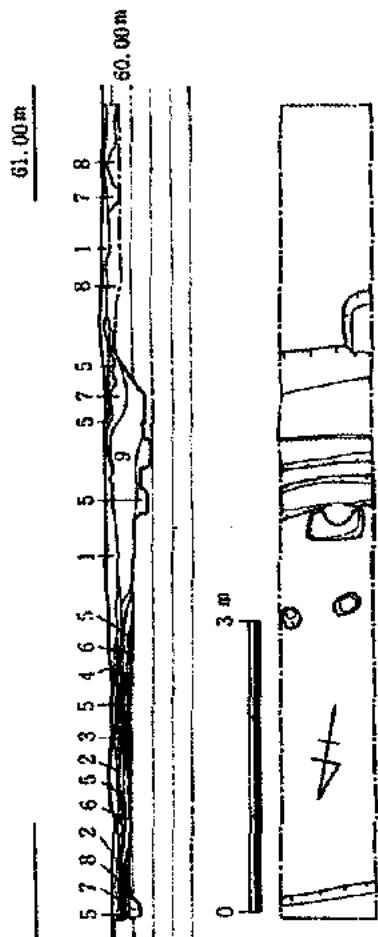
第5図 3トレンチ実測図 (1/100)

本殿の南側で、南北に長く約8.5mのトレンチを設定した。表土を含めて厚さ20~30cmにわたり砂利の互層が認められ、その下は地山となり遺物包含層は存在しない。トレンチ内の地山

面で溝2本、小整穴4カ所を検出したが残りが悪く、遺物も出土していない。

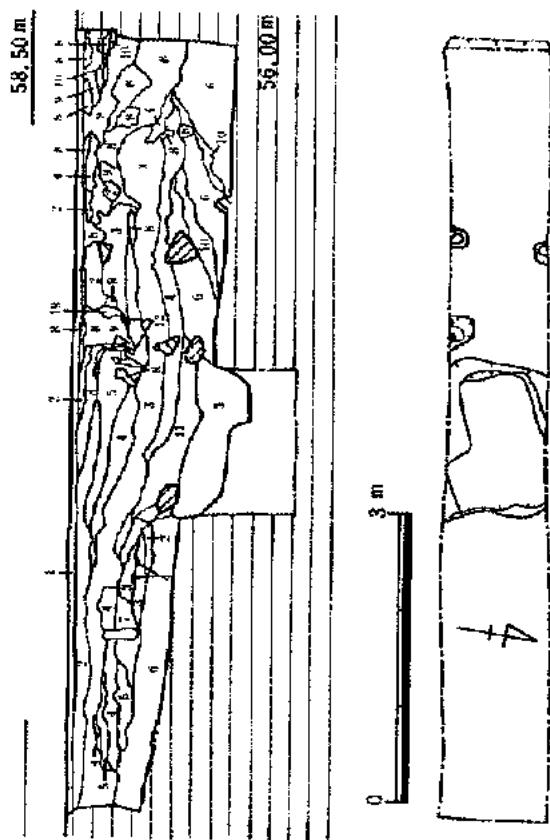
第7図 5トレンチ実測図 (1/80)

参道の南側で道筋に並行する東西に長いトレンチを設定した。東側では表土下60cmほどで地山に達したが、トレンチの中央で突然地山が落込み、地山を追いかけるのは不可能となつた。このトレンチは4トレンチと同様に整地層からなり、境内拡張のためのものと言える。

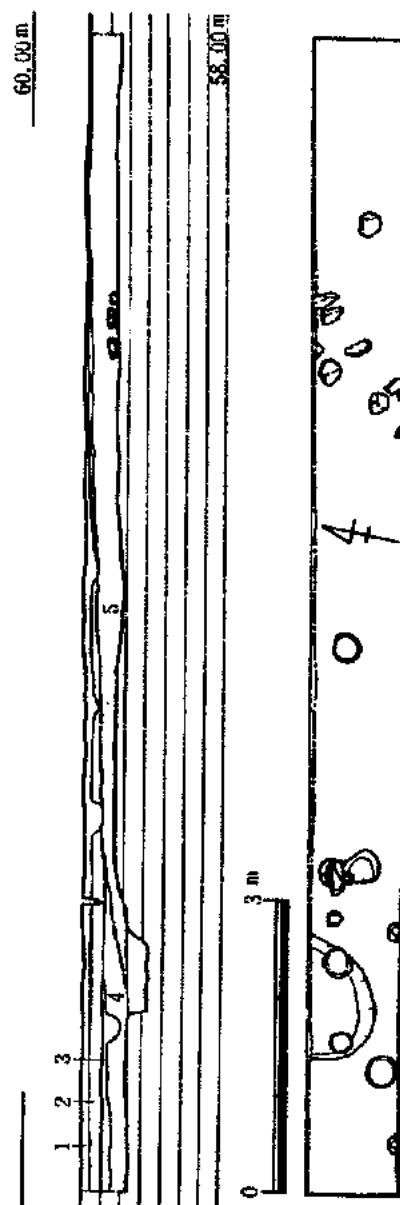
第8図 6トレンチ実測図 (1/80)

地山面は平坦となっている。トレンチの東側の地山上に塊石が多く認められたが、意図的に配置した様子はない。このトレンチの西半部で、地山面に土壌および小堅穴群が検出された。

拝殿の北側で、東西に長いトレンチを設定した。表土下20cmほどは境内整地層となっている。3~5層の20~30cmの厚さに土器が多量に含まれている。

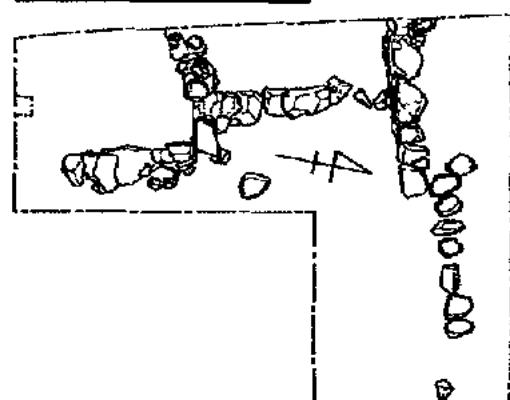
第10図 7・8・9トレンチ実測図 (1/80)

7 トレンチ石積みの東側延長部を探すための拡張トレンチである。表土下すぐに塊石の列が現われた。この列は7 トレンチ石積みを連続する土層中に配置が認められた。塊石列の下部については未調査である。塊石は全部で9個が一列に配置されてはいるが、7 トレンチ石積みの面とは30cmほどのズレがあり、配石自体も各配石間には隙間が認められ、組み合ってはいない。

7 トレンチの石積造構を西側へ拡張したト

ンチである。東西に走る石積みは連続して検出されて、絵馬堂の下へ続いている。また、L字形の石積みは、中途で北へ延びる石積みとなり、東西へ走る石積みによつかる形となる。これとは別にL字形の西へ延びる石積みも連続して認められ、絵馬堂の下へと続く、トレンチ西壁の土層をみると、東西に走る石積みの最下段の石は地山面から20cmほど浮いて

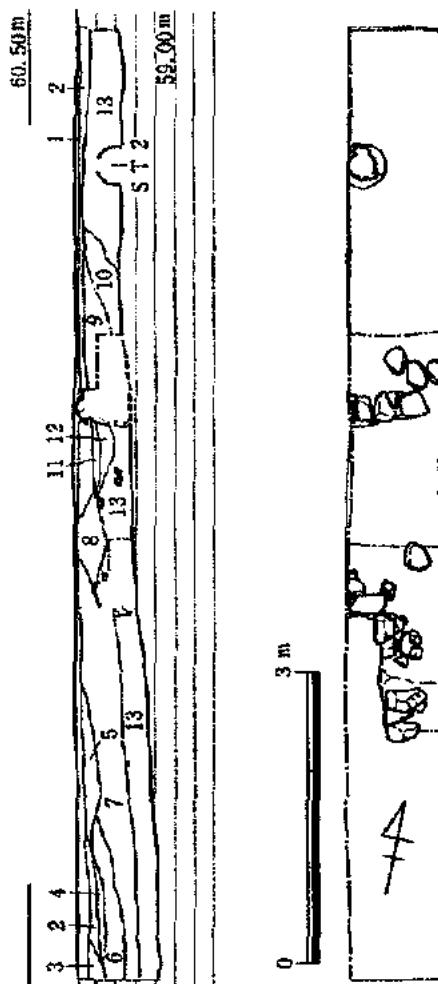
第9図 7トレンチ実測図 (1/80)

拝殿の南で、絵馬堂の東に隣接して南北に長いトレンチを設定した。表土下20cmは砂利を含む境内整地層となっている。6~10層の内、9層が黄褐色の地山削出しの汚れのない土層であるほか、全体に明るい褐色土の軟かい堆積土である。特に7層には面に光沢を有する瓦が含まれる。13層は最大80cmの包含層であるが、茶褐色で良くしまっており多量の土器を含む土層である。13層の下は地山が現われて、平坦となっている。このトレンチでは、北側で地山

に埋め込まれた須恵質の甕が検出された。また、中央部では化粧面を南に向けた石積みが東西に走っている。中央からやや南では化粧面を西と南に向けるL字形の石積みが検出され、建物の基礎造構の可能性がある。

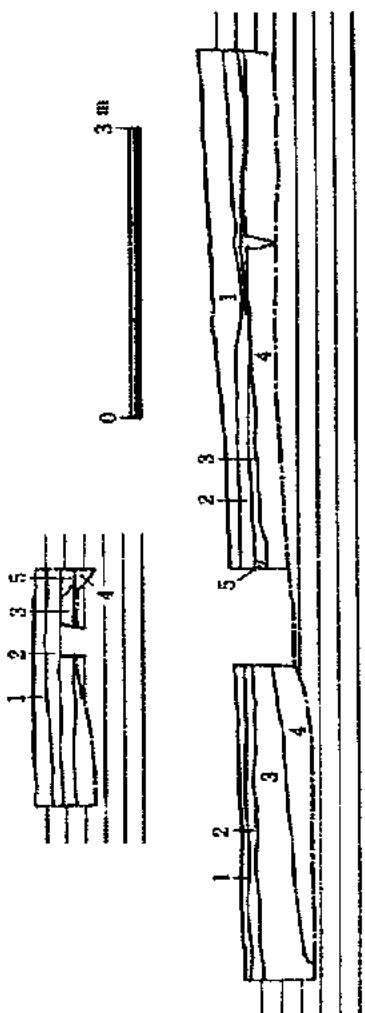
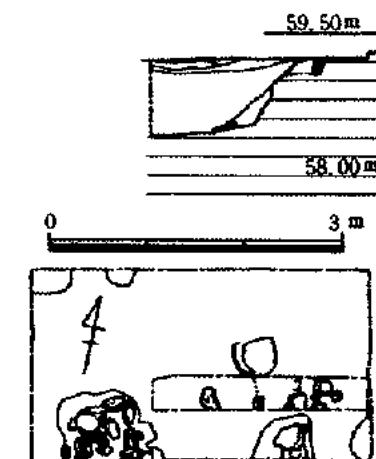
第13図 12トレンチ実測図 (1/10)

拝殿の参拝道の北側で、11トレンチから延長する土壙を確認するためのトレンチを設定した。表土下に検出された豊穴は11トレンチと同様の最も新しい時期のものである。あるいは、かつて横門があったと伝えられており可能性があるといえる。トレンチの中央で東西方向のミニトレンチを開けて土層を見たが11トレンチの延長上に土壙状の堆積が東から西へ急に落ち込み、この土壙状の堆積は地山を30cmほど段状に削り出した上にのっていることがわかる。

S X 29 (第12・13図)

現在の拝殿の全面域にあたり、宗像郡誌あるいは神社にのこる近代の絵図には、この位置に楼門が存在している。検出の遺構は土壇内に小礫を配して根石としている土壇が参道の左右の縁に接して存在しており、2基の土壇間はほぼ 2 間分 (3.6m) を測る。また、参道北側の土壇から東へ 1 間分 (1.8m) の位置に根石を配した土壇がある。さらに、参道縁の土壇から北へ 1 間分で小土壇を確認しており、3 間 × 1 間の楼門はこの遺構と重なる可能性がある。

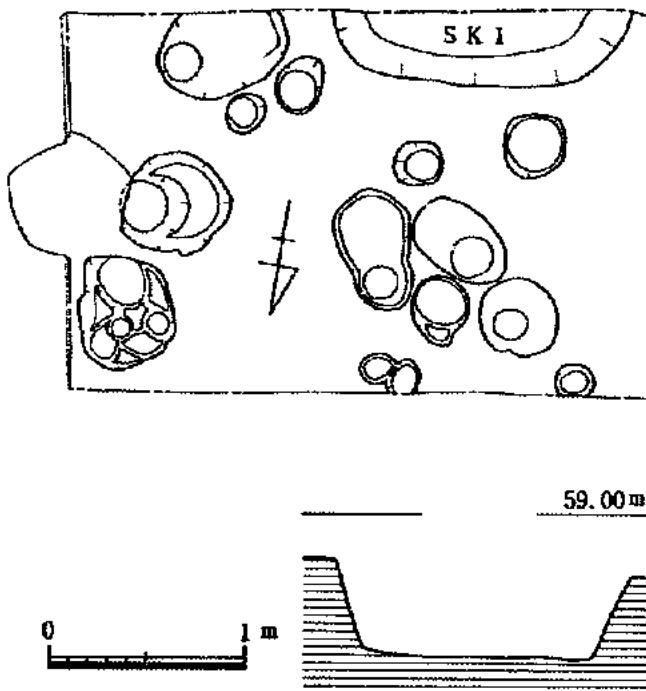
第15図 2トレンチ造構実測図 (1/48)

2トレンチの南壁際にかかって検出された。全掘できておらず全体を明らかにできないが平面は楕円形を呈しており、長軸で155cmを測る。深さは45cmあり床面は平坦となる。壁の立ち上がりは直線的となる。土壙内から土師器の杯・小皿・陶磁器が出土した。造構の性格は不明である。

遺構を明確にできたのは2・6-12トレンチであった。2トレンチのSK3土括は全掘できずに性格は不明である。出土遺物から13世紀後半以降のものである。SP群は柱穴跡と考えてよいが、建物の規模は不明である。

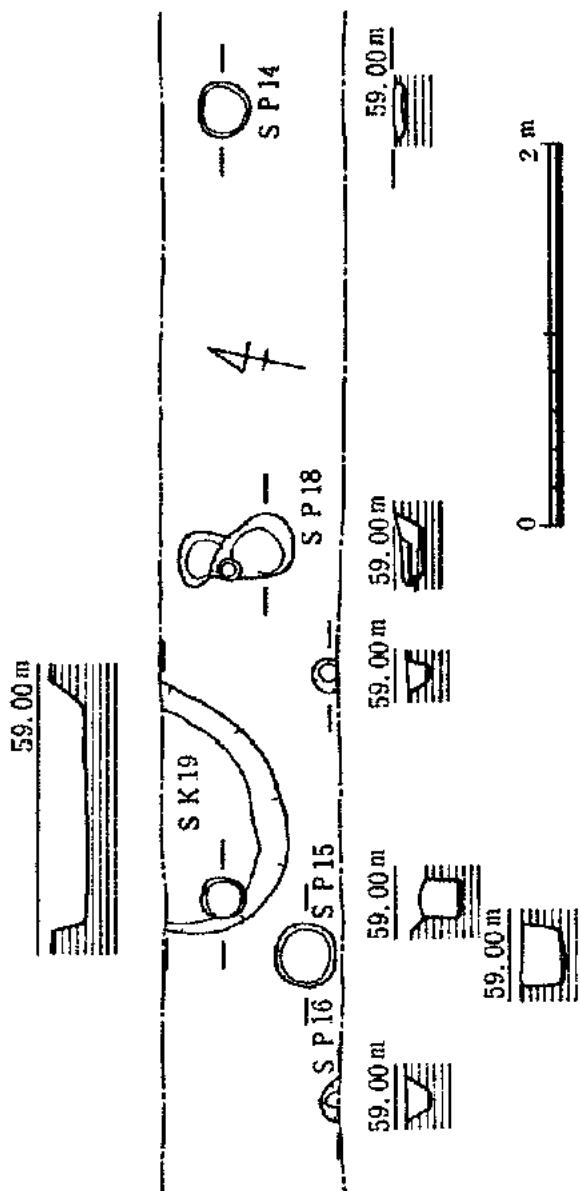
第16図 6トレンチ遺構実測図 (1/40)

6トレンチの地山から掘り込まれた土壙である。造構検出は半分ほどに留まつたが、楕円形の掘り込みをもつ。東西方向に最大130cmを測る。深さは約20cmあり、床面は平坦で、壁の立ち上がりは直線的となる。土壙内の床に直径20cmの円形掘り込みが検出された。深さは20cmあり、底面は平である。土壙内から土師器の杯と小皿の出土があった。

6トレンチはSK19土括とSP群を検出したが、建物の規模は明らかでない。

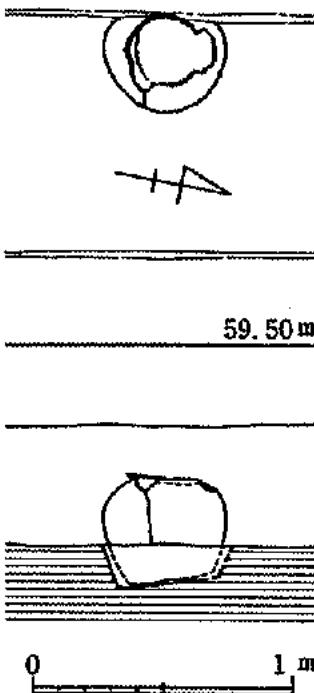
第17図 S X 20 遺構実測図 (1/30)

7トレンチの北側で、西壁にかかって検出された埋納壺である。地山を直径50cm、深さ15cmに掘り込み、須恵質の壺を正立させて据えている。壺を据える際に体部下半を打ち欠いて土器の安定を図っている。体部下半の遺物はトレンチ内には認めることはできなかつた。調査時には口頸部の大部分は壺の内部で検出された。壺の頸部内側は全体に敲打による器面剥離が認められることから、据えた後、何らかの行為を行つた後に口頸部を打ち割つたものであろう。体部下半を欠く

ことから水容器としての役目は果たせない。甕内部には土師器の細片を出土するほかは何も見い出せなかった。

ST20の埋納甕はSX21の西辺石積みに接しており、SX21構築時に埋められたものである。甕の内外からは全く遺物の検出はなく、その性格は不明である。この甕はSX21の裏込め整地層出土遺物群より先行するものであり、埋めた時期に疑問が残る。

以上の出土遺物から最も古い石積み遺構S X21は14世紀中頃以降に築造されたものと考えてよい。以後、S X22、28の2度ないし、それ以上にわたる整地拡張を経て、現在の遺構へと続く。S X21整地以前にS T20の壇は作られており、ほぼ100年に近い時間のギャップが存在する。少なくともS X21築造時までS T20として埋置されていたか、他の用途に利用された後に埋置壇として転用されたものと考えられる。

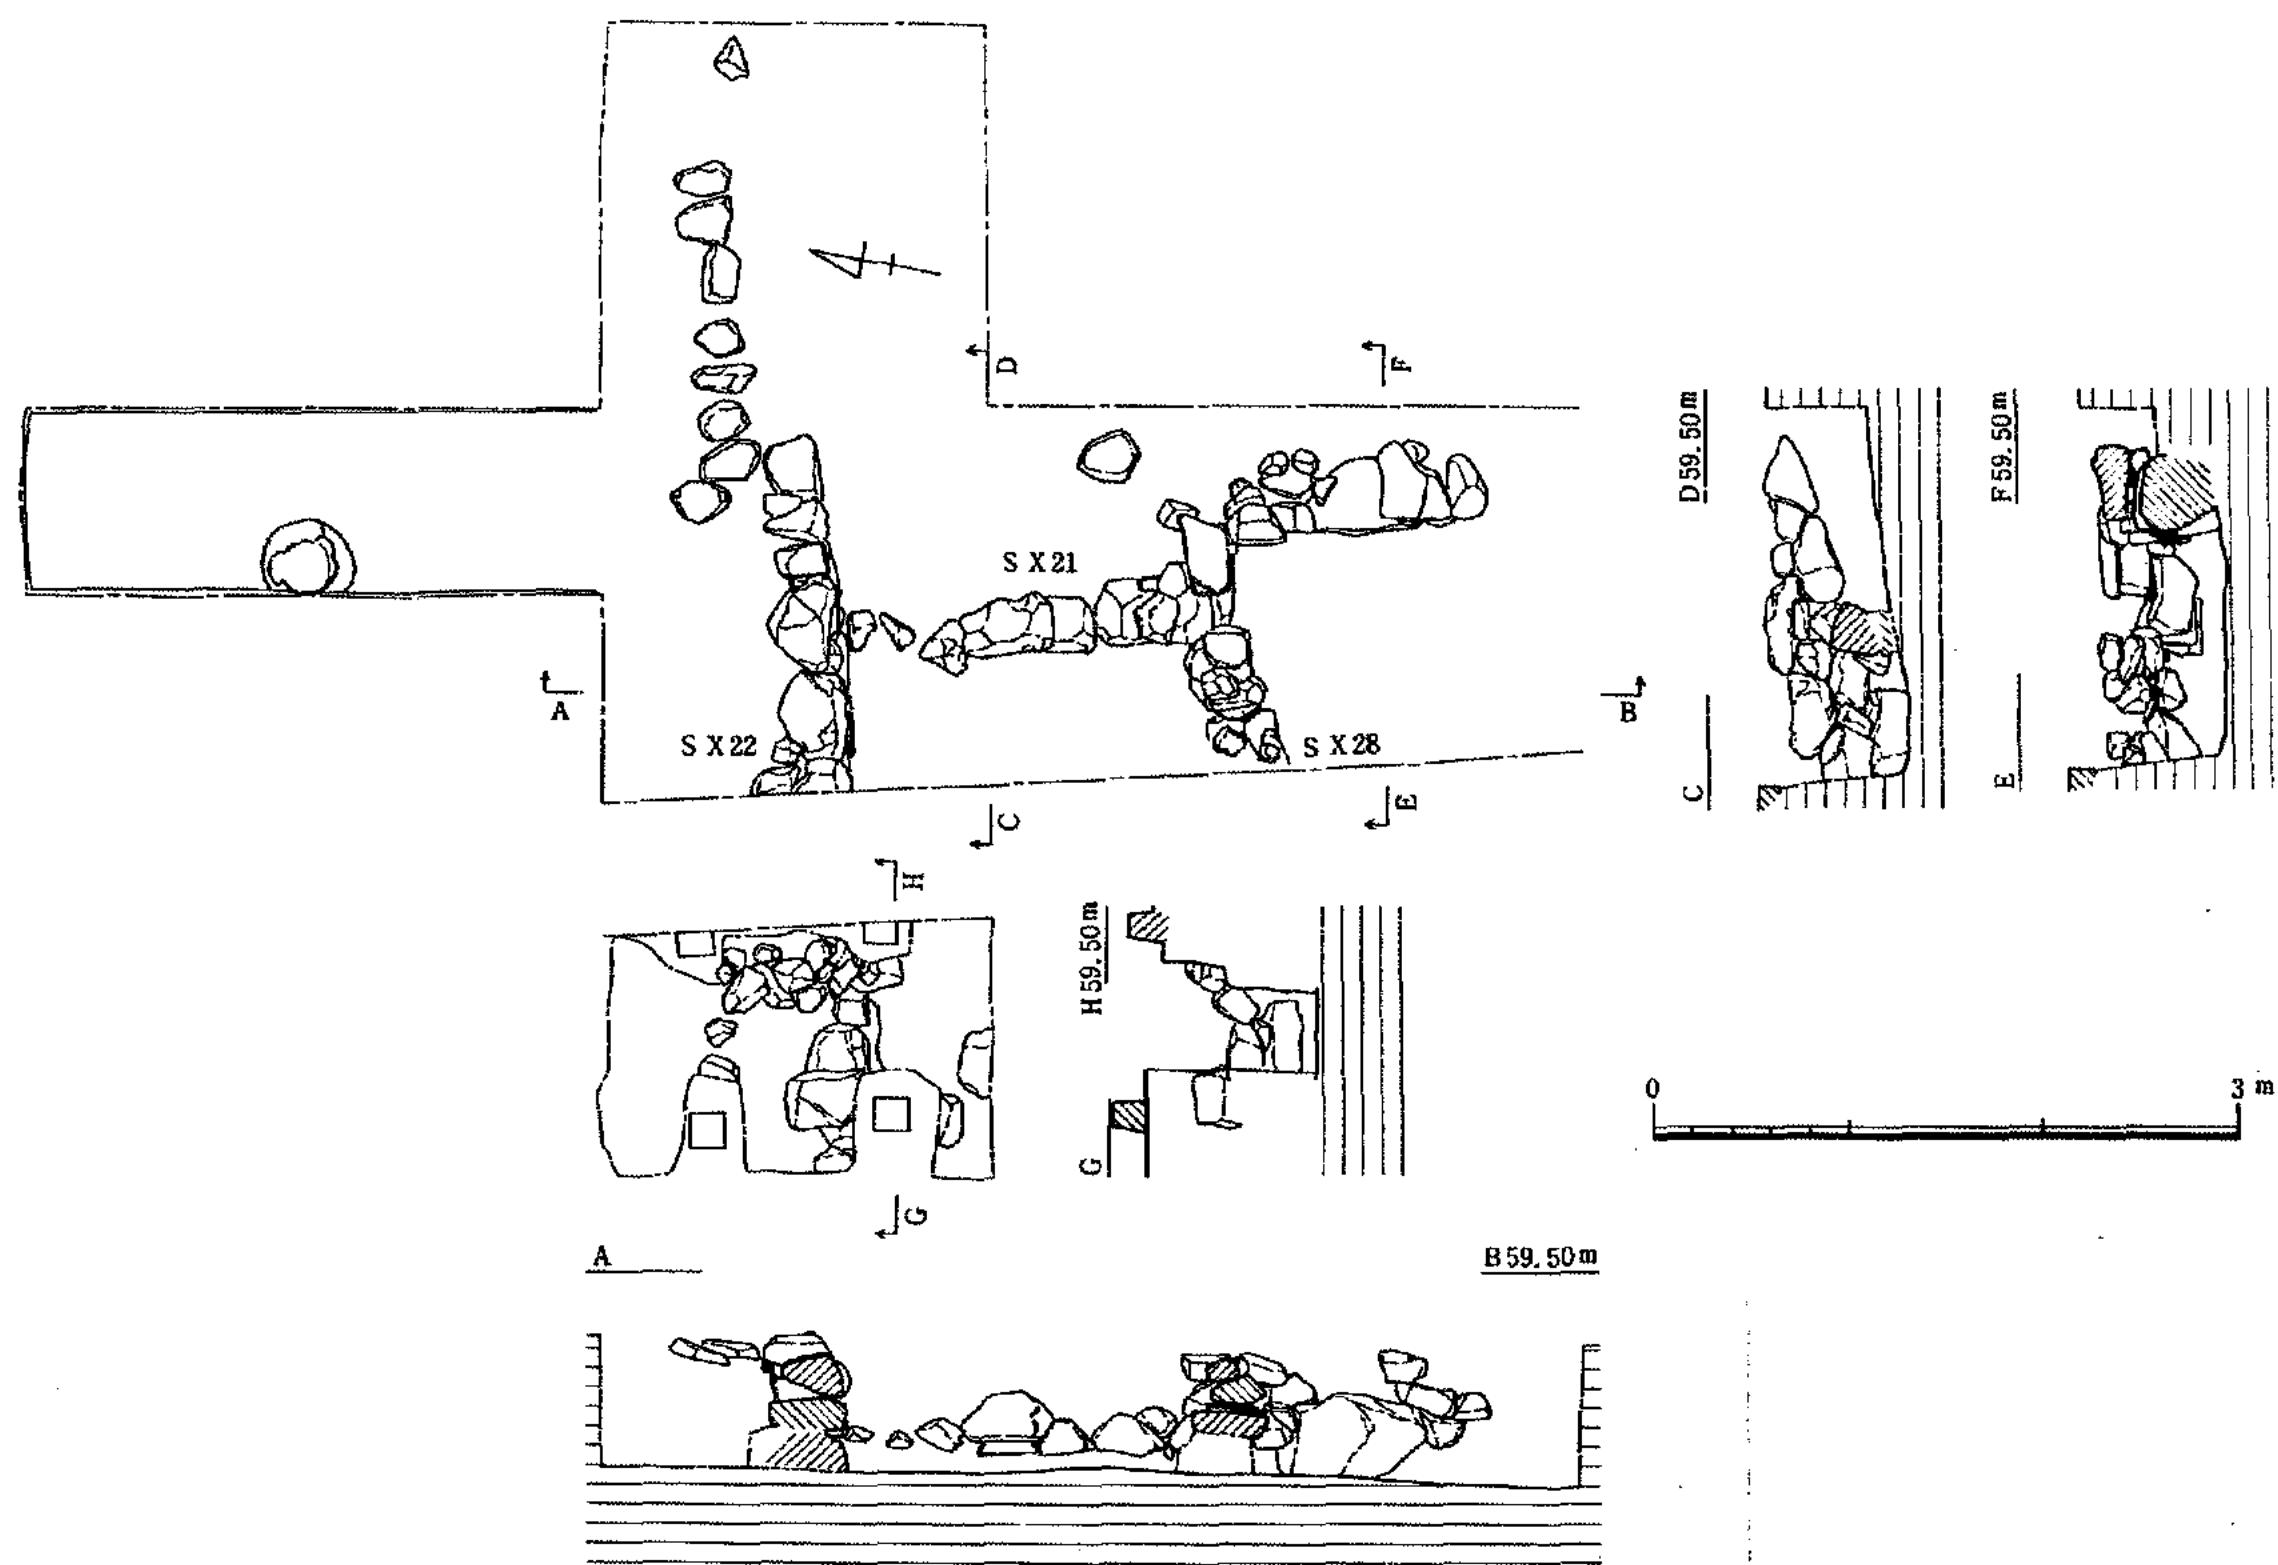
第18図 SX21・22・28遺構実測図 (1/40)

7トレンチの調査時に東西に走る石積みを確認した。この石積みは化粧面を南にむけて、1~3段に積まれている。この石積みは地山上の茶褐色の遺物を多量に包含する土層の上に乗っており、石積みの最下部は東から西に向かって傾斜している。石材は砂岩の割石塊石である。

S X21の南側2mのところで検出した遺構である。初年度の7トレンチの調査でS X21と別遺構のL字形の平面形を有する石積み遺構として考えていた。ところが8・9拡張トレンチの調査から、この石積みはL字形ではなくL形となり、北側延長部でS X21の石積みと直角にぶつかることがわかった。L形石積みの南側は切れており、石積みは連続しないが、石積みが切れる位置から土層は全体に擾乱を受けており、もともと、この石積みは南へ延びているものと考えられる。石積みはS X21と同様の石材を利用しておらず、最下段の石材は地山面に接している。

このためS X22の石積みは茶褐色の土

器包含層、つまり土壤状の堆積と一体のものである。南側の南北方向の石積みは中途で西側へ一石分、直角に延ばし、次に北側へ延びる。S X21にあたる南北石積みは最下段の石のみを残しており、上部は抜かれたものであろう。S X22がS X21とぶつかった後、S X21の北側では石積み列は途絶えている。ところが11・12トレンチでの土層観察からS X22の茶褐色の土壤状

の堆積は連続しており、長さ約17mにわたって直線的に認めることができた。いま、11トレンチでの茶褐色の土壇状の堆積の地山に接するところでは一部に塊石がみられるところから、もと S X 22遺構は南北方向に L 形に石積みを設け、東側の裏込めとして茶褐色の土器を多量に含む土で補填していたものと考えることができる。

7・9トレンチで L 形石積み遺構の西へふれた石積みが北へ屈曲する角から西へ延びる石積み遺構である。塊石を利用して 3~4 段に積まれてはいるが、石の面がばらばらである。石積みの最下段は地山面から浮いており石積みの下の土層は黄褐色の地山削出しの土であることから、S X 21・22より後出する石積みであることがわかった。この石積みの石材間には表面に光沢を有する瓦の出土があった。

7-12トレンチの調査では、西側外郭を石積みした整地遺構を検出した。これらの遺構は本殿・拝殿のための建替え、拡張に伴うものと考えることができる。SX21は西辺石積みがL形に残っており、南北の長さで15m50cmまで確認できる。南端部は石材が抜かれており、さらに南へ延長部があったものと考える。SX22はSX21の石積みに直交して重なり、東西に直線的に走る石積みである。直交する部分の北側になるSX21の石材は大半が失われており、SX22の拡張石積みの際に抜かれて転用されたものであろう。SX22はSX21との交錯地点から東へ1m、西へ2.5mまで確認できたが、西へのびる石積みの屈曲部は検出できなかった。SX22の東西石積みは11・12トレンチの西端部での黄褐色土層の段落ちの延長線とL字形に交わる可能性がある。SX28はSX21の東西方向の石積みの延長線上にあり、石積みは粗く、最下部はSX21の石積みの上位にあり、浮いた状態となる。

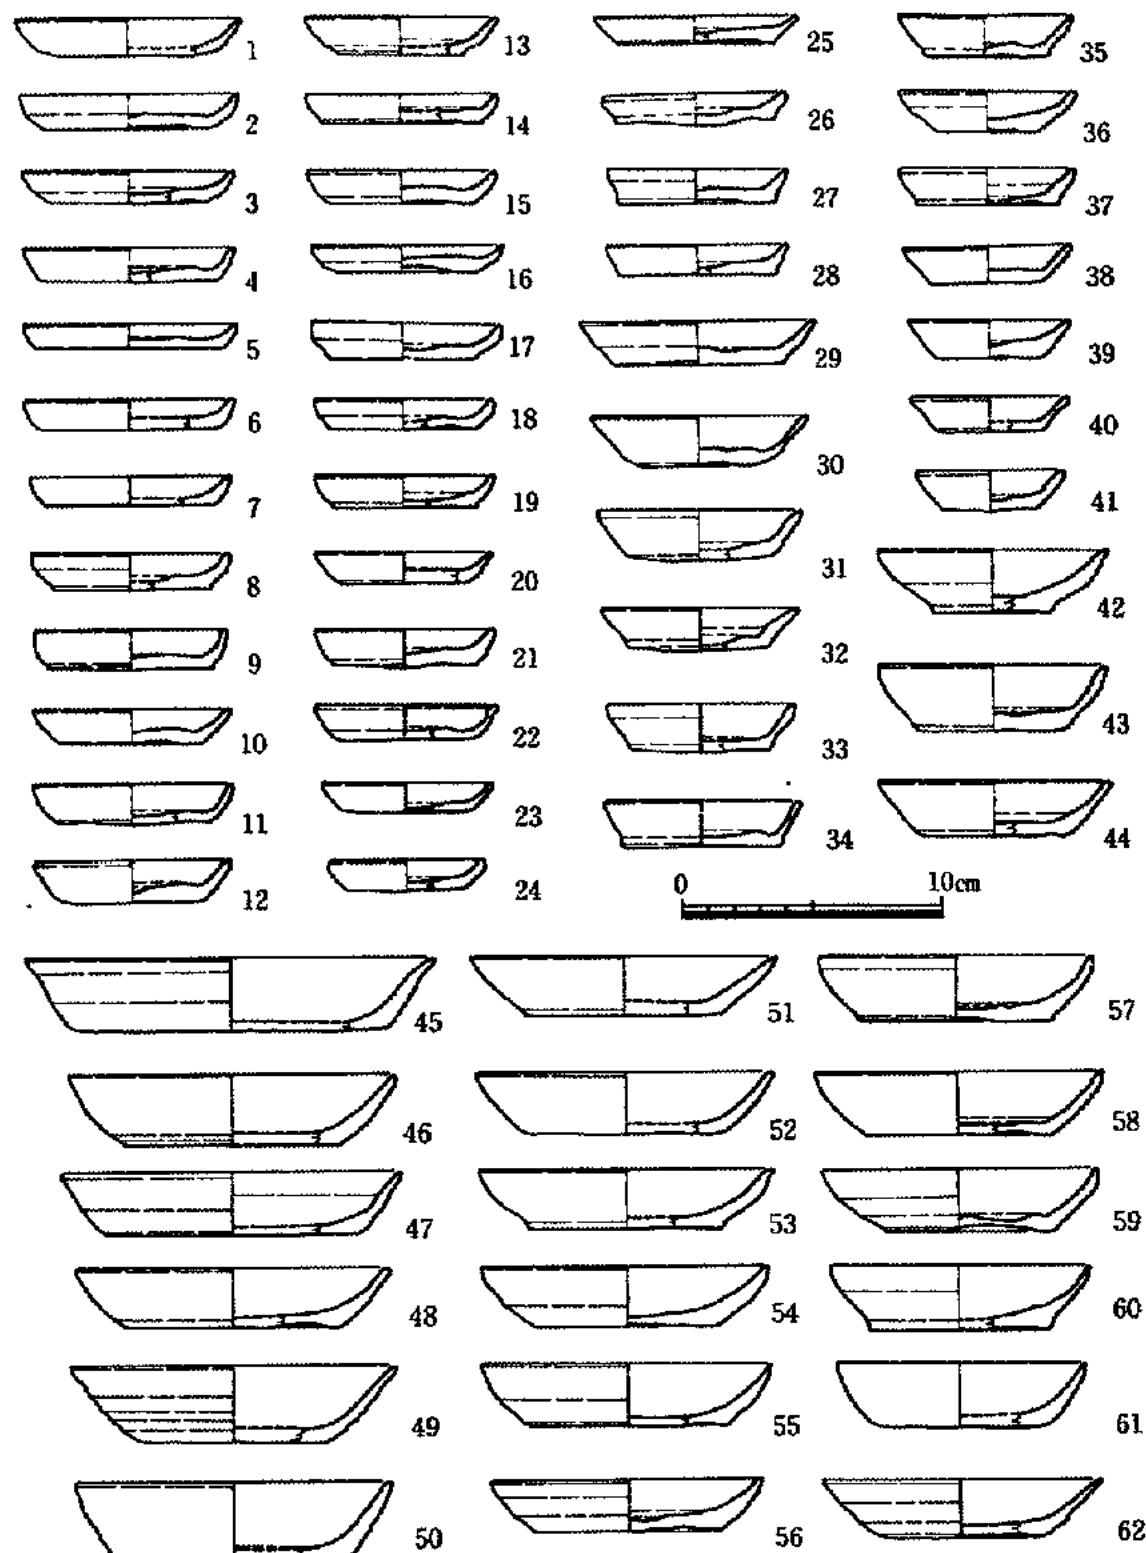
第19図 土器実測図1 (1/3)

小皿（第19図1~44）杯に比べてその口徑・底径に対する器高の数値が低いものを小皿としている。この類は、その口徑に対する器高や底径の長短によってA類B類に細分することができる。A類は器高が低いもので、B類は器高の高いものである。第19図1~44でみると1~28までがおおよそA類となり、29~44がおおよそB類となるものであろう。さらにこれらの類は、体部の立上りや口縁端部のおさめ方などによって細分できる可能性がある。第19図1~8は、体部が丸みを持っており、口縁部は短く引き上げられ、端部は尖りきみにおさめられている。第19図9~12は、体部が丸みを持っており、口縁部は底部から屈曲して長く引き上げられ、端部は尖りきみにおさめられている。第19図13~19は、体部の丸みがいくぶんみられなくなり、口縁部は短く引き上げられ、端部は尖りきみにおさめられている。第19図20~24は、体部が丸みを持っており、口縁部は短く引き上げられ、端部はやや外反しておさめられる。第19図25~28は、体部が直線的に短く引き上げられ、端部はやや外反しておさめられる。第19図29~34は、体部の丸みがいくぶんみられなくなり、口縁部は底部から屈曲して長く引き上げられ、端部はやや外反しておさめられる。第19図35~41は、体部の丸みがいくぶんみられなくなり、口縁部は底部から屈曲して長く引き上げられ、端部は尖りきみにおさめられている。第19図35~41は、口徑の法量に対して底部の法量が低いもので、器高が高くなる。体部が丸みを持っており、口縁部は底部から屈曲して長く引き上げられ、端部は尖りきみにおさめられている。

杯（第19図45~62、第20図1~25）杯も皿同様にその口徑に対する器高や底径の長短によってA類B類に細分することができる。さらにこれらの類は、体部の立上りや口縁端部のおさめかたなどによって細分できる可能性がある。第19図45~62は、体部が丸みを持っているものでその口縁端部のおさめ方に皿同様に2種類のおさめ方がある。第20図1~13は、体部の丸みが

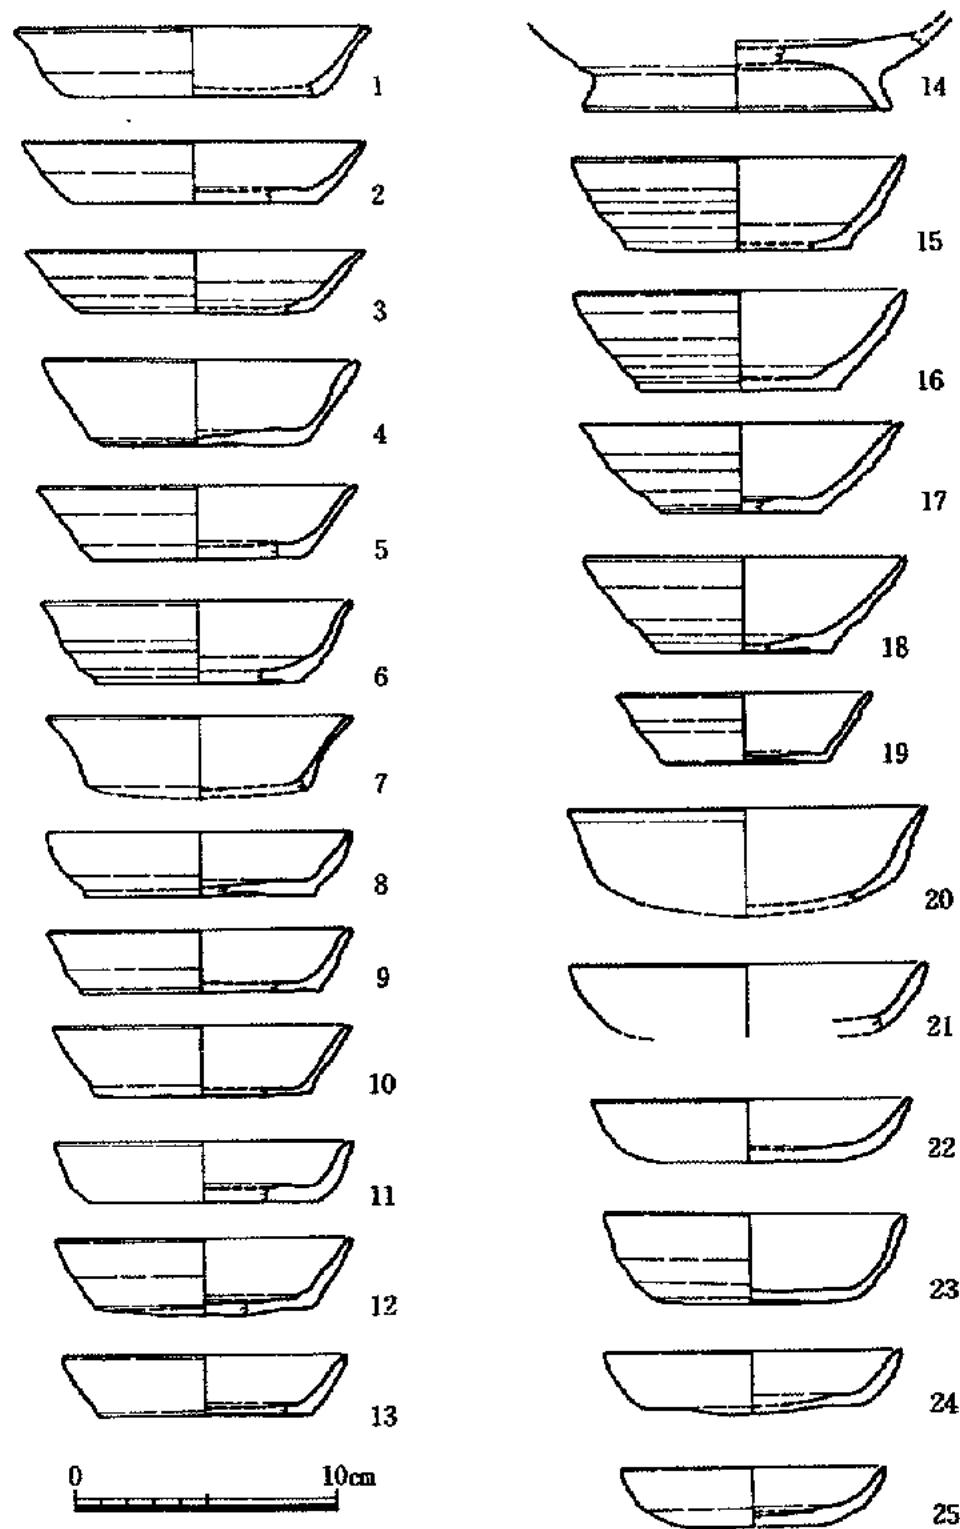
第20図 土器器実測図2 (1/3)

いくぶんみられなくなつたものでその口縁端部のおさめ方に皿同様に2種類のおさめ方がある。第20図14は、高台の付く大杯である。その高台径は12cmを計り、高台高は1.3cmを計る。第20図20～25は、杯底部も丸みを帯びているものである。第20図15～24は、口径の法量に対して底部の法量が低いもので、器高が高くなる。体部が丸みを持っており、口縁部は底部から屈曲して長く引き上げられ、端部は尖りきみにおさめられている。

が収まる。一部、小皿aの6cm前後の口径のものは、さらに下るものと考えてよい。20図15~18は杯bと呼ばれる遺物であり、口径12.6~13.0cm、器高3.5~4.0cm、底径6.2~8.6cmと幅があるが、太宰府S D1805の杯bは武丸原遺跡の1号竪穴の杯bに類似するがこれらの遺物より法量は格段に大きいものである。このことからも、杯bは太宰府の土師器XIX・XX期に併行するものであろう。⁴⁴

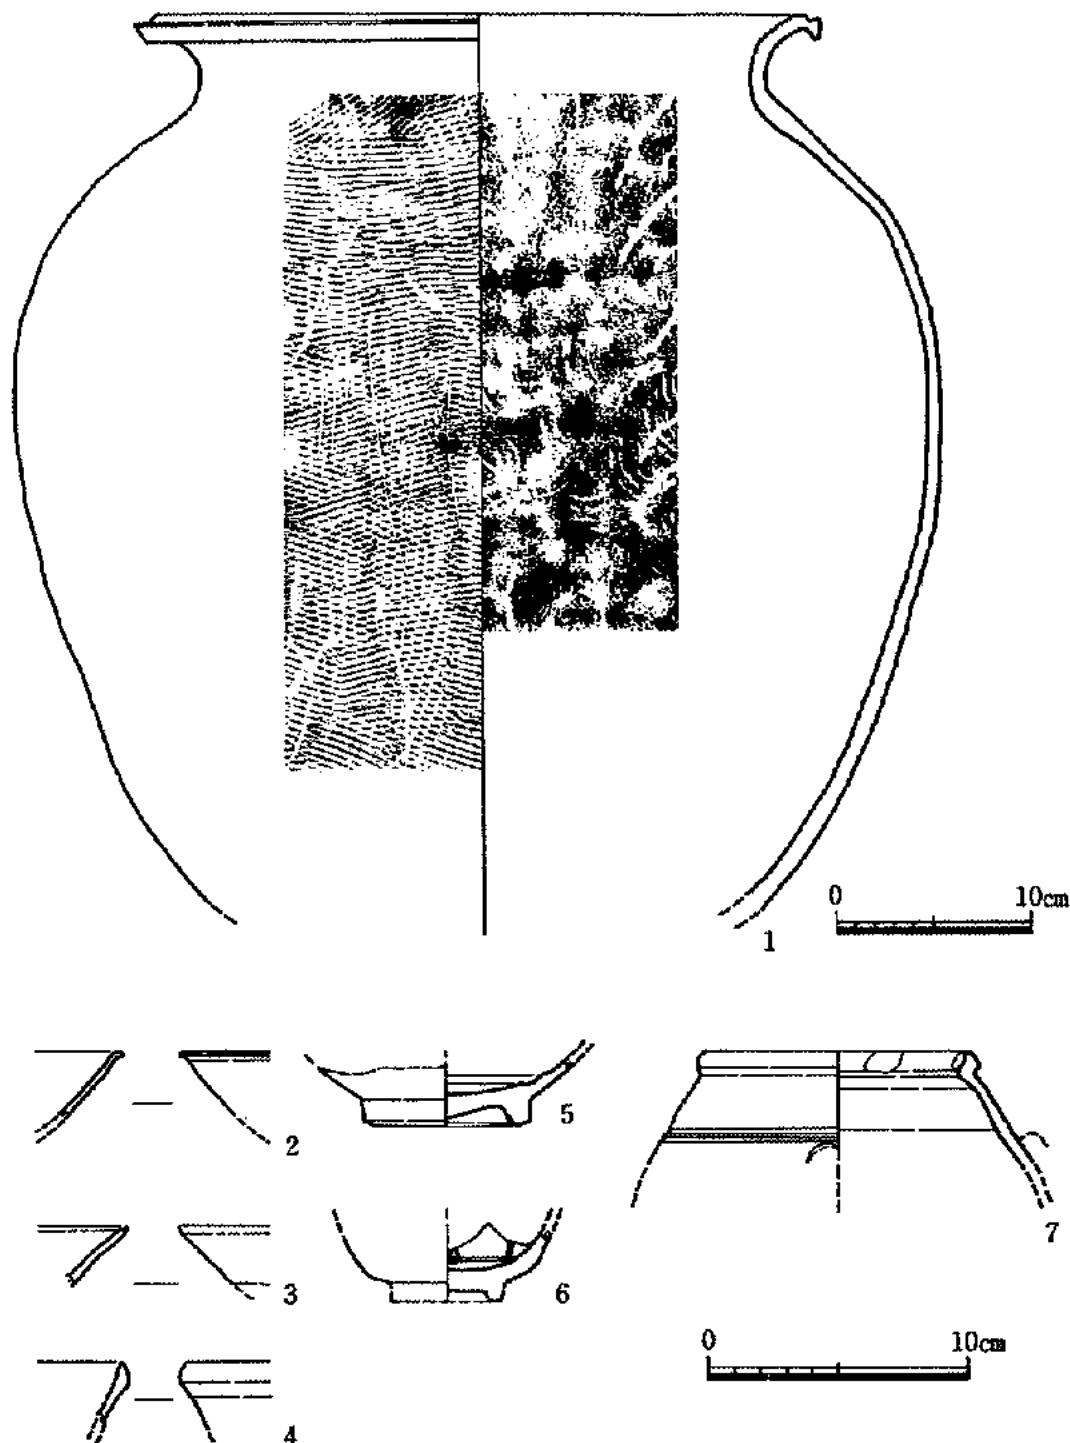
第21圖 瓦底質土器及U陶磁器実測圖 (1/4, 1/3)

第7トレンチ検出の遺構S T20に据えられたもので底部は欠損し、口縁部は内面方向から打ち欠かれている。器形は、球体を呈し、同部最大径は中央よりやや上部に位置する。器質は、焼きがあまいものか軟質である。土器成形は、底部から口縁部へと仕上げられ、内外面にそれぞれ同心円と水平かやや斜め方向のあらい平行叩きがみられる。口唇部は、下降して上方につまみ上げられる。これらの形態やその調整方法など東播系の須恵器と似かよっている。図示できなかつたものには、東播系の片口の鉢に相当するものとみられるものがある。

白磁（第21図2～5、第1表00105～00111） 2は、口縁部の破片で傾きなどは算出できなかつた。口唇部は「く」字方に外反して水平になるもので、白磁碗V類4またはIV類1・3に相当するものであろう。3は、口縁部の破片で傾きなどは算出できなかつた。口唇部は所謂口禿となっているもので、白磁皿IX類に相当するものであろう。4は、口縁部の破片で傾きなどは算出できなかつた。口唇部は玉縁状を呈するもので、白磁碗IV類に相当するものであろう。5は、底部の破片である。内面見込に施釉跡僅き取りがみられ、白磁碗IV類に相当するものであろう。図示できなかつたものには、白磁皿II類1またはIII類1に相当するものやIX類に相当するものなどがある。

青磁（第21図6、第1表00112～00117） 八所宮跡検出の青磁は、龍泉窯系のものばかりで、それ以外の青磁は、現在のところみうけられない。6は、底部の破片である。体部に内面に蓖状施文具による片彫りの線がみうけられることから龍泉窯系青磁小碗に相当するものであろう。図示できなかつたものには、草花文を内面に配す龍泉窯系青磁碗I～2類やII類、蓮弁文を外面に配した龍泉窯系青磁碗I～5類に相当するものなどがある。

陶器（第21図7、第1表00118～00120） 7は、綠味灰色を呈する釉を施している肩部から口縁部の破片である。肩部には2条の沈線を巡らし、暗茶褐色釉を流している。口唇部は断面三角形に仕上げられており、この内面に目痕がみうけられる。この特徴からこの破片は陶器VI

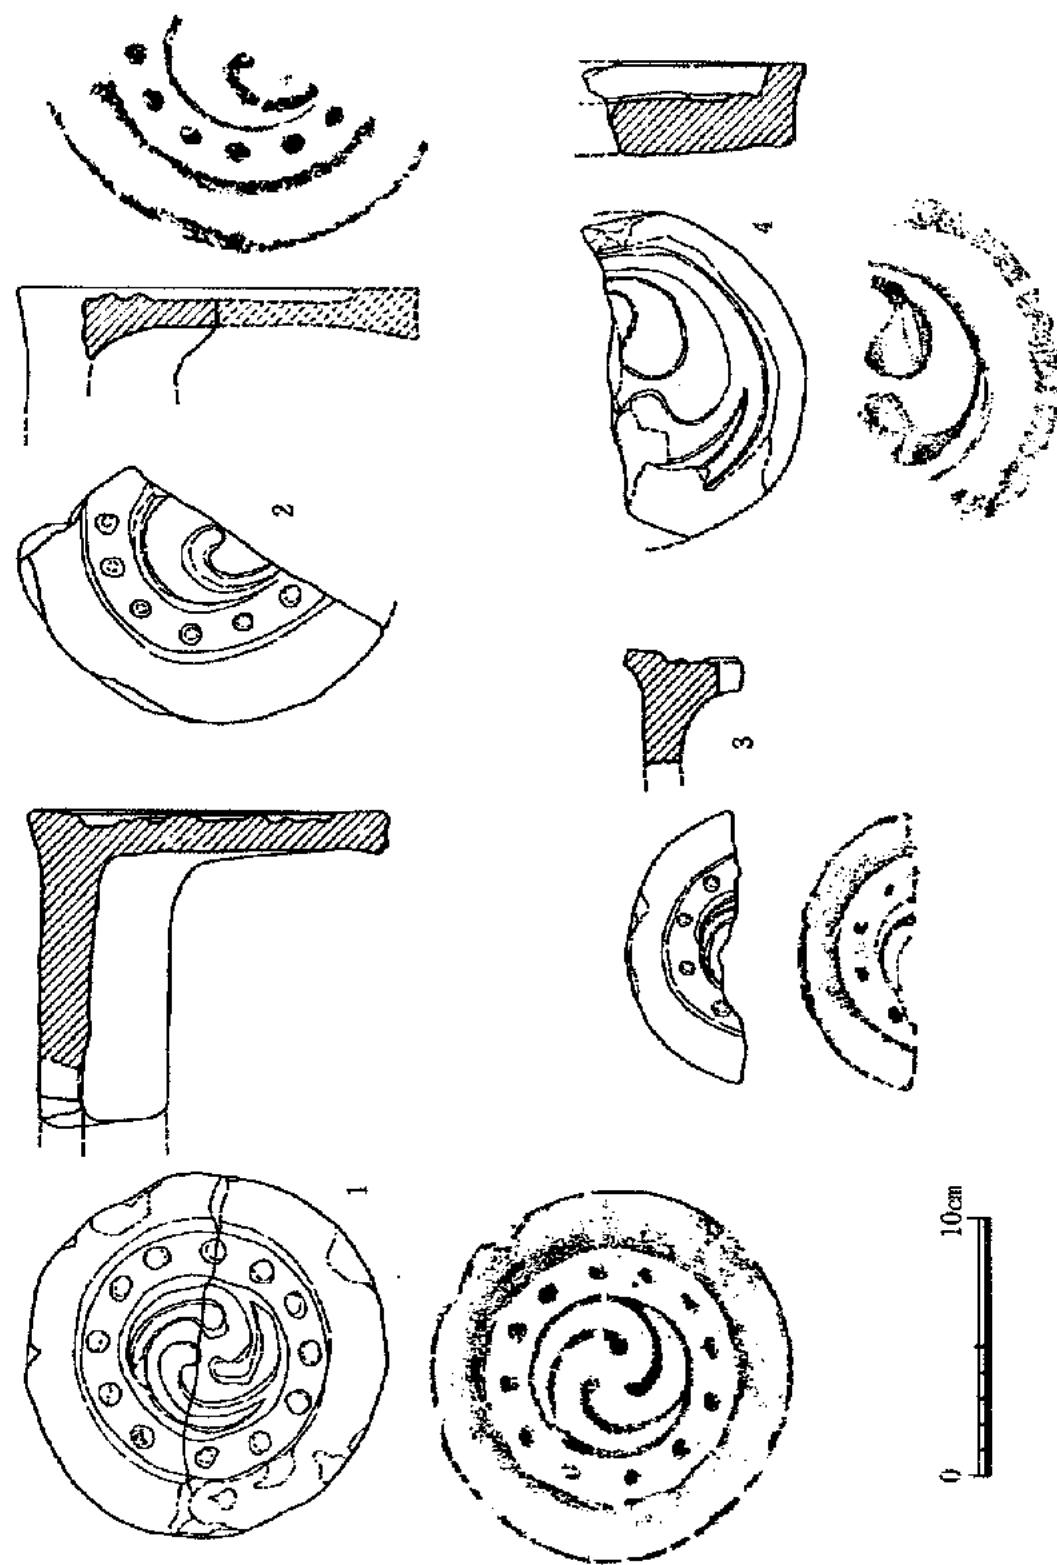
第22圖 軒九瓦実測図 (1/3)

1～4いづれも巴文の軒先丸瓦である。1は、面径14cmを計るもので、瓦留めの穿孔が面から11cmほどのところに穿たれている。面には三巴文を配しているが、巴文の足の末端は融合しており、1つのものとなっている。この三巴文の外側には12個の珠文が配されている。2は、面径推定15.7cmを計るもので、面には三巴文を配している。この三巴文の巴の足の末端は分離しており、1の巴文とは型式の違うものである。3は、面径推定11cmを計るもので、面には三巴文を配している。この三巴文の巴の足の末端は接するぎりぎりのもので、外には12個の珠文を配している。4は、面径推定14cmを計るもので、面には三巴文を配している。この三巴文は太い巴によって構成されており、その足の末端は融合している。また、この巴の外には珠文はみられず、直接外縁が取付けられる。

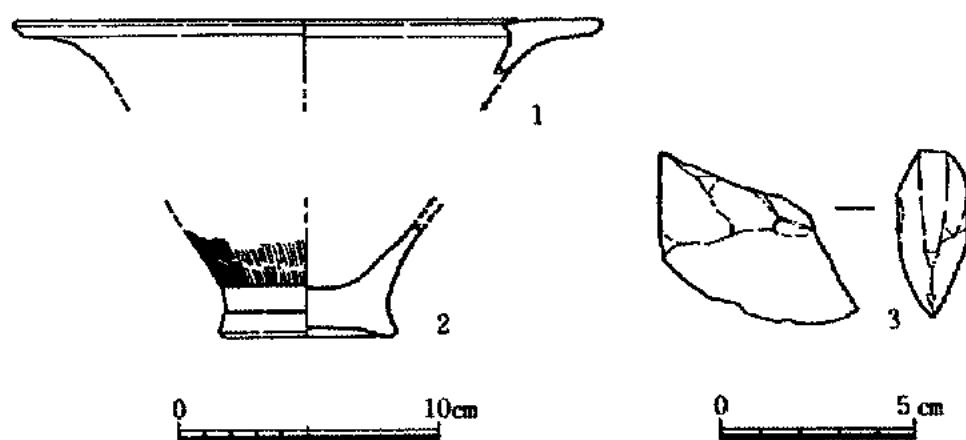
第23図 弥生時代遺物実測図 (1/3, 1/2)

八所宮跡第2・5・7トレンチから弥生時代の遺物を検出しているが、細片のため図示できるものはわずかであった。1は第5トレンチ検出の破片である。推定口径22.8cmを計る。所謂鋤先状を呈する壺形土器の口縁部である。内面は、丁寧なナテ調整を施しており、外面は籠研磨の調整を施している。また、外面にはわずかであるが赤色顔料をみとめることができた。2は、第7トレンチ検出の破片である。底径は、6.6cmを計る。内面はナテ調整を施しており、外面は刷毛目調整を施している。底辺から約1cmのところは、刷毛目調整の後、板状の工具により横方行のナテ調整がなされており、刷毛目調整の端部を消している。また、刷毛目調整の施文方向は右回りの方向である。3は、第2トレンチ検出の太形蛤刃石斧の刃部破片である。刃部は、中央から左よりのところに表面から裏面に抜けての刃こぼれ痕がみうけられる。また、裏面から表面にかけての強い力によってこの刃部は破片となって欠損している。製作痕は刃部と垂直方向かやや斜め方向にみうけられ製作時の刃部研ぎ出し方向が観察される。推定刃部幅約7cmほどで、付刃は、端部より2.5cmほど。石材は硬質の淡黄灰色を呈するものである。図示できなかったものには、第7トレンチ検出の破片で肩部から頸部にかけて3条の突帯を巡らせた壺形土器と考えられるものである。また、同トレンチでは、断面「L」字形を呈する壺形土器の口縁部破片も検出している。

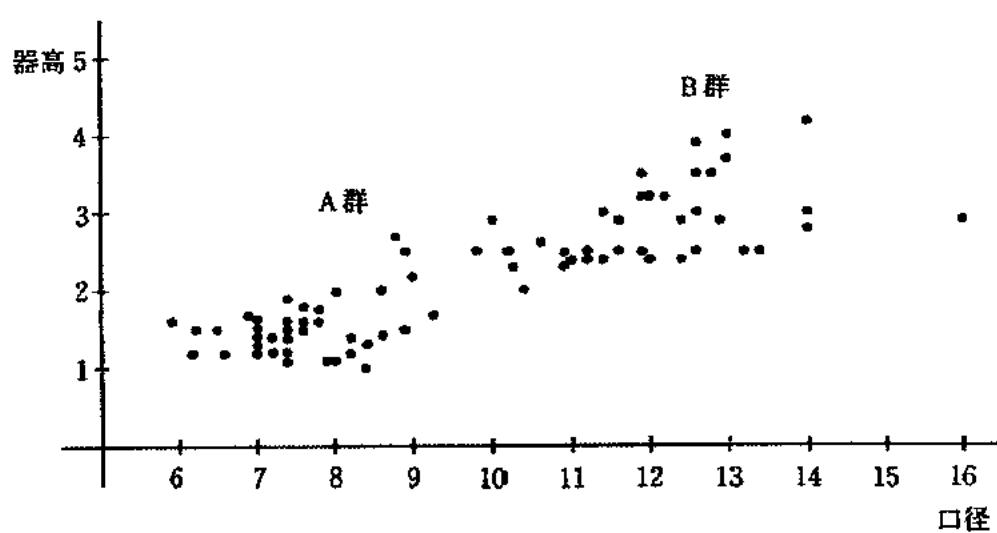
第24図 土師器の法量分布図 (単位: cm)

八所宮跡検出の土師器は、第1表にみる土師器計測表のしめすとおり口徑・器高の法量によりA群B群の2つに大別することができる。このうちA群は、口徑10cm以下のものでその器高が1~2cmに集中するもので小皿となる。また、B群は、口徑10cm以上のものでその器高が2.5~3.5cmに集中するもので杯となる。
