# 桜京古墳Ⅱ

—平成21・22年度確認調査の報告—

宗像市文化財調査報告書 第65集

宗像市教育委員会

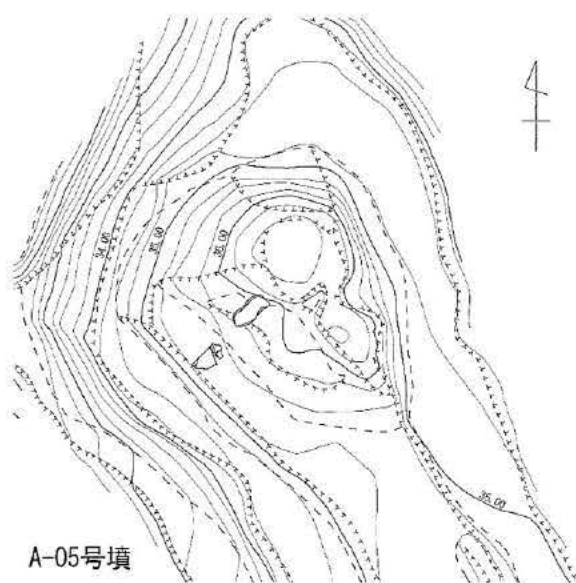
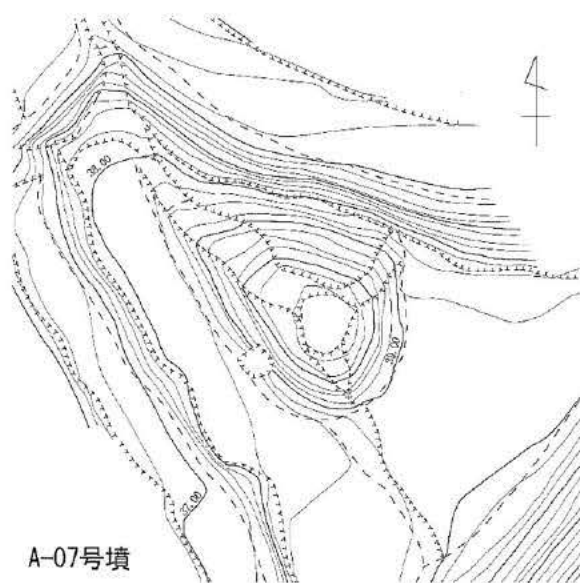
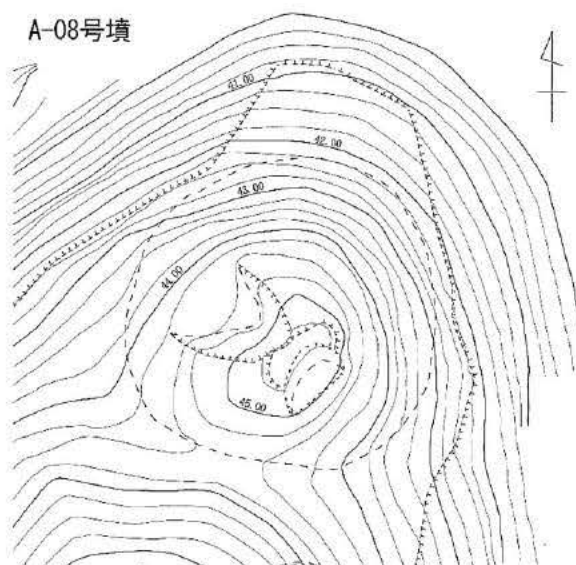
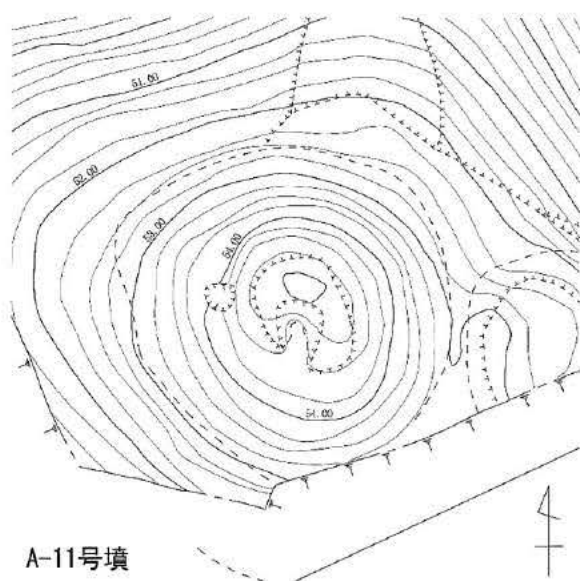
第5図 牟田尻スイラ古墳群A-05・07～11号墳現況測量図 (S=1/300)

### A-05号墳 (第5図 図版4)

A-05号墳は、今回の測量範囲では最も北側、丘陵頂部の標高約35mに位置する。周辺及び墳丘は、耕作により大きく削平を受けているため、現状では三角形に墳丘盛土が残るのみであるが墳丘形態は円墳と考えられる。墳丘規模は北西-南東方向12.6m、北東-南西方向10mを測り、高さは2.2mを測る。石室は、天井石である大型の板石2石が離れて露頭し、2石の間には天井石が見られないことから、石室は削平により破損しているものと思われる。規模は不明である。

### A-07号墳 (第5図 図版4)

A-07号墳は、A-05号墳南東側、丘陵頂部の標高約36mに位置する。周辺及び墳丘は、耕作により大きく削平を受ける。現状では三角形状に墳丘盛土が残るが、本来の墳形は円墳と思われる。削平に伴い墳丘南西側に石室上部が一部破壊を受け開口している。横穴式石室と考えられるが部分的な開口であるため石室形態・規模は不明である。本来の石室開口方向は不明であるが、北東-南西方向に主軸を持つ石室である。墳丘規模は、北西-南東方向11m、北東-南西方向8.3m、高さ2.2mを測る。

### A-08号墳 (第5図 図版4)

A-08号墳は、A-07号墳東側、標高約44mに位置する。南北12.2m、東西12.1mを測る円墳である。墳丘の高さは北側で3.1m、南側で0.9mを測る。墳丘頂部に盗掘坑と思われる削平を受ける。

### A-09号墳 (第5図 図版4)

A-09号墳は、A-08号墳南側、標高約47mに位置する。南北10.7m、東西10.1mを測る円墳である。墳丘の高さは北側で2.1m、南側で1.8mを測る。墳丘頂部西側に盗掘坑と思われる掘り込みが確認され、石室の石材が露頭している。

### A-10号墳 (第5図 図版5)

A-10号墳は、A-09号墳南側、標高約47mに位置する。南北13m、東西14.5mを測る円墳である。墳丘の高さは北側で2.9m、南側で2mを測る。墳丘頂部西側に円形の盗掘坑が掘られ、石室が一部破壊を受け開口している。石室規模は不明であるが、主軸は概ね東西方向である。

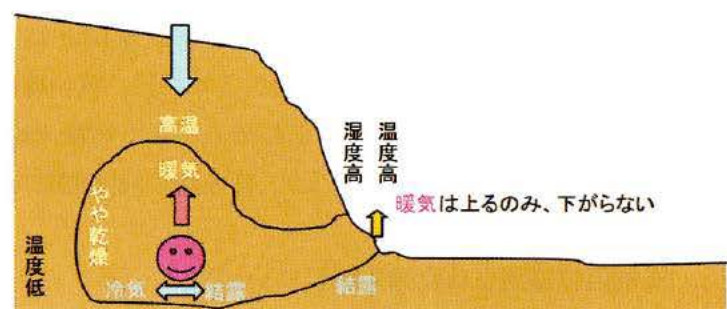
6～8月の入室の場合には、開口しても外部の高温の空気は入らず、気流は生まれないので、作業者の熱は古墳内に蓄熱し、作業者近傍床面に結露が生じるおそれがある。カビの繁殖に適した温度帯でもあり、夏季の入室はリスクが高い。

第15図 6～8月に入室の場合

古墳内の温度と外気温（あるいは接続する予定の保存施設内温度）の温度を比較して、古墳内>隣接区画の条件で入室しないと、古墳内により多量の結露が生じて微生物被害を受けやすくなるので注意が必要である。

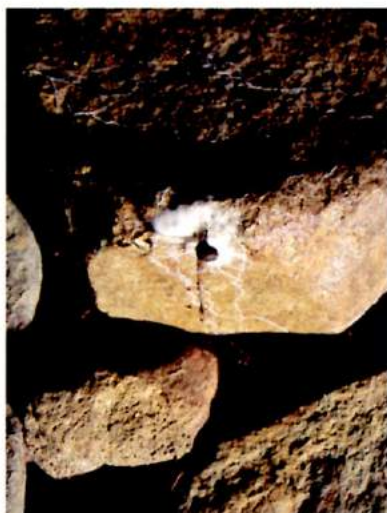
公開準備のために38年ぶりに開口（2008年12月）したところ微生物被害があり、ホルマリン・消毒用エタノール噴霧（1回目）をして仮封鎖したが処置について検討して欲しいとの報を受けて、2010年1月23日に現地調査をおこなった。羨道にはキノコ様のもの、玄室には白い糸状の菌糸様のものが

多数認められ、一部をサンプリング除去し、ホルマリン・消毒用エタノール噴霧（2回目）を行い、閉鎖した。2009年3月3日、杉山純多博士（東京大学名誉教授・㈱テクノスルガ・ラボ千葉分室）に依頼して、微生物調査を実施した。古墳玄室内および古墳の外の桜の木から微生物分析用試料15点を採取した。奥の装飾近傍まで白い菌糸束が認められたため、影響がないように、菌糸束のふき取り除去を推奨した。最終的には拭き取り後にホルマリン散布による消毒（3回目）を行い、封鎖した。

第19図 羨道 石壁上の白色菌糸

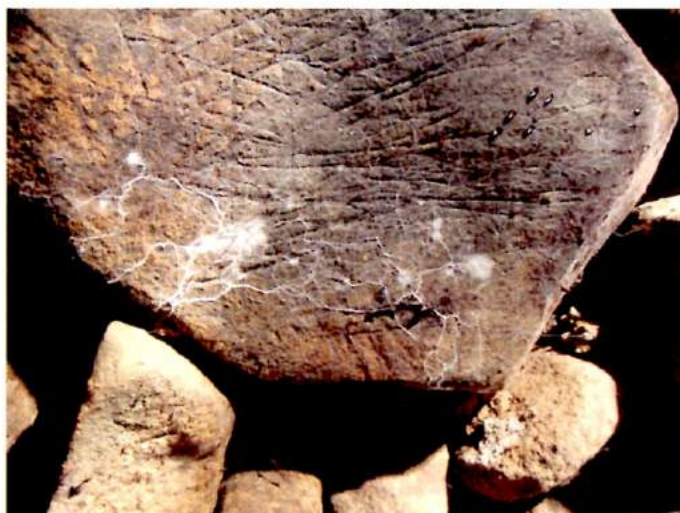
第20図 玄室 壁の菌糸体

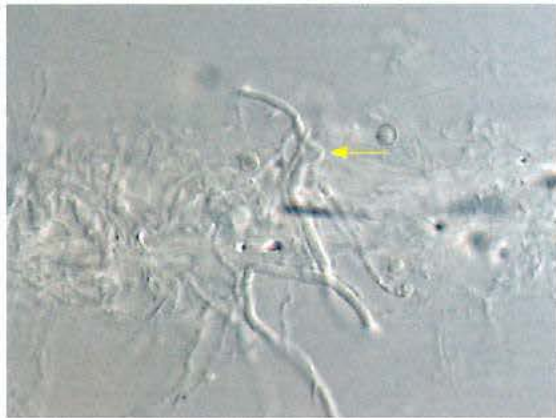
第21図 石と石との間の菌糸束の光学顕微鏡観察像（試料No.S9303-4）と かすがい連結（矢印）  
写真提供テクノスルガ・ラボ

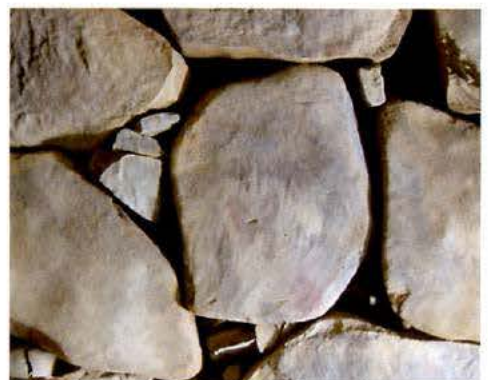
装飾は、奥壁及び石屋形に見られる。奥壁腰石及び石屋形両石柱の前面及び内側側面には、線刻による区画ののち、顔料を塗り分けることによって、三角文を作り出している。奥壁腰石は、縦線、中央の横線の順で線刻したのち対角線を刻み、「赤」、「緑」、「白」の顔料で塗り分けている。石柱は横線、対角線の順で線刻を施し三角形を作り出したのち、「赤」、「緑」で塗り分けている。三角文以外の装飾では奥壁の腰石上段の3石が赤色顔料一色で塗られている。石屋形天井石の前面にも赤色顔料が確認された。他に装飾ではないと思われるが、石屋形両石柱に面した側壁石材表面に数箇所赤色顔料の付着が見られることを確認した。

桜京古墳後室右側壁顔料付着石材

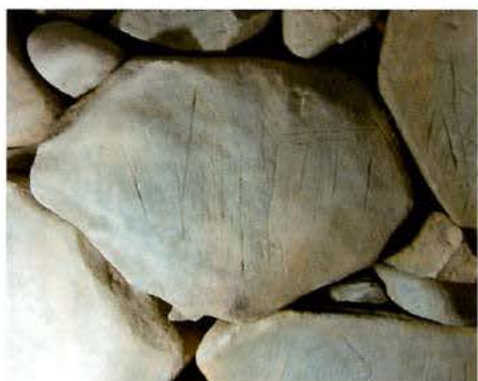
石室内の落書きには、年月日、模様・線、地名、名前、その他の大きく5種類が見られる。年月日において確認されるなかで最も古いものは「寛文拾三年五月」でありこの時期にはすでに桜京古墳が開口していたことを示す資料となっている。模様では格子模様や斜線とともに後室に「魚」、「建物」、前室に「船」が2隻確認されるが、他の落書きとの前後関係など区別することは難しく、装飾古墳に見

桜京古墳後室右側壁線刻「魚」

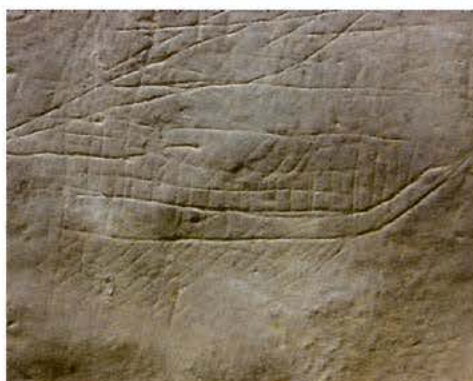
桜京古墳前室右側壁線刻「船」
